مطالعه مکانیزم فرسایش مواد نسوز دلتای سقف در کوره قوس الکتریکی¹

ترجمه: محمدحسین نشاطی

چکیده

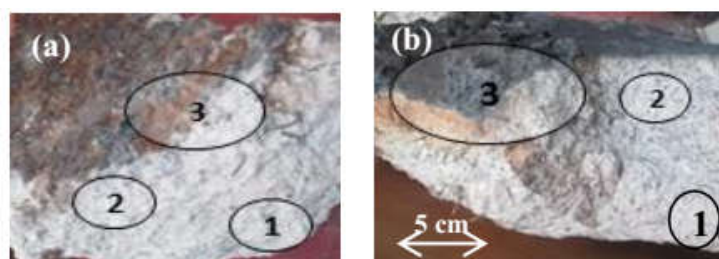
شکل 6: نمونه‌های خورده شده جمع‌آوری شده برای بررسی‌های پس از خرابی.

نمونه‌های مربوط به وجه گرم سقف دلتای مجهز شده به ابزار دقیق پس از استفاده گردآوری شدند. شکل 6 نمای نمونه‌های خورده شده و مناطق مختلف آنالیز شده را نشان می‌دهد: در تماس با الکتروود (a)، در تماس با سرباره (b).

منطقه 3 مربوط به سطح تماس سرباره/نسوز است. در هر دو نمونه، منطقه 1 و 2 به ترتیب واقع در 10 و 1 سانتیمتری از وجه گرم با دلتای کاستابل (نسوزهای قالبگیری شده) بدون خوردگی (تایید شده توسط اندازه‌گیری‌های اشعه ایکس مندرج در جدول 2) مطابقت دارد.

جدول 2 آنالیز شیمیایی در مناطق مختلف 1، 2 و 3 را نشان می‌دهد. آنالیز شیمیایی، انجام شده بر روی وجه گرم (منطقه 3)، محتوای مهم اکسید آهن را نمایان می‌سازد. از آنجا که ترکیب شیمیایی سربراره دارای مقدار زیادی آهک است (جدول 2)، ثابت می‌کند که وجه گرم در تماس با سربراره نیست. لایه نازکی که روی نمونه‌ها دیده می‌شود بیشتر رسوب فولاد است. مقدار تخلخل باز و چگالی حجمی نزدیک به دلتای مرجع اولیه است و این تایید می‌کند که مواد توسط سربراره خورده نمی‌شوند.

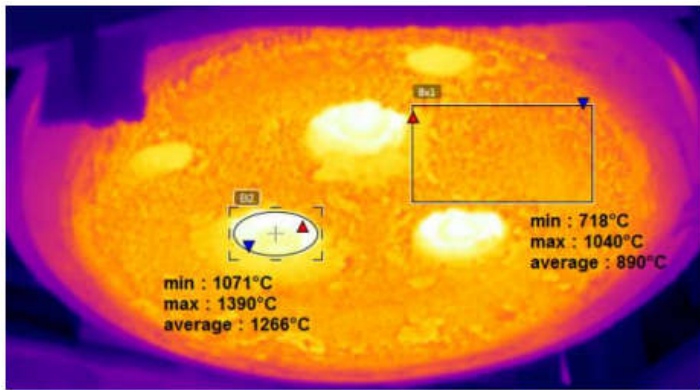
با استفاده از دوربین حرارتی، درست بعد از برداشتن سقف، تصویر ترموگرافی (شکل 10) از زیر دلتا گرفته شد. هنوز انتهای الکتروودها در داخل دهانه‌ها قابل مشاهده است. این اقدام بر روی یک دلتای نسبتاً نو انجام شد.

شکل 10: ترموگرافی پایین دلتای سقف.

این سطح دما در زیر دلتا نسبت به مطالعات قبلی بسیار کم است:

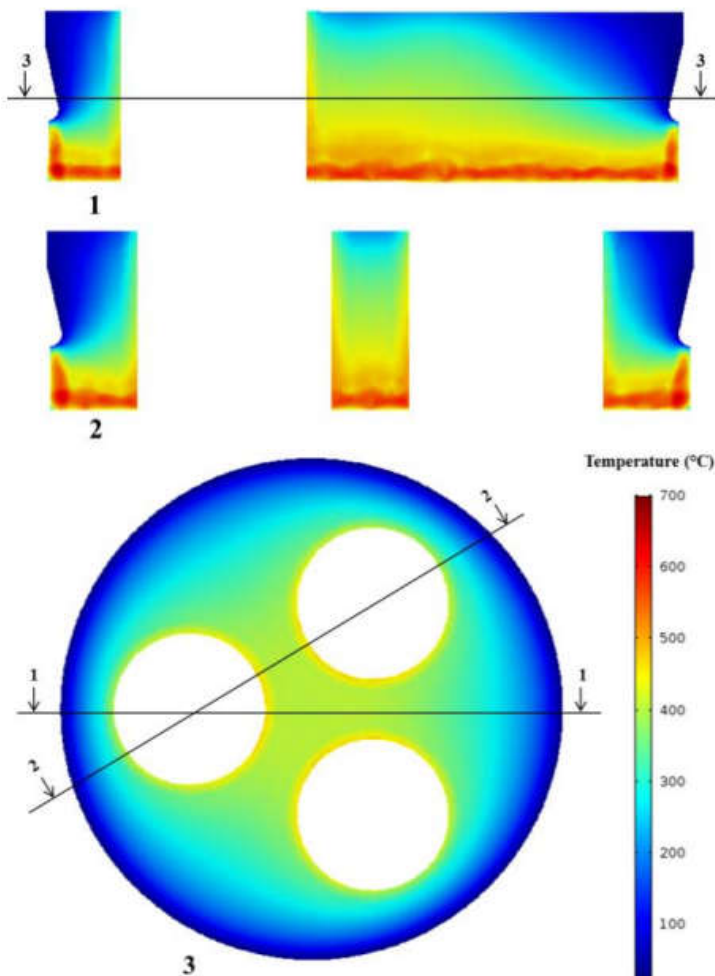
شبیه‌سازی رفتار دلتای سقف را در طی 40 ساعت اول عمر آن مطالعه می‌کند. شکل 11 تغییرات دما را در 3 صفحه برش نشان می‌دهد: عمود از مرکز (شکل 1-11)، عمود از دو دهانه (شکل 2-11) و وسط ارتفاع افقی یعنی 38 سانتیمتر از پایین (شکل 3-11). نتایج دما توزیع دمای نسبتاً کم را نشان می‌دهد. برای بیشتر دلتا، دما در زیر 600°C است. این را می‌توان با خنک‌سازی حلقه فلزی توضیح داد.

در وجه پایین، دما البته به چرخه‌های گرمایش بستگی دارد، اما از 500 تا 1050°C متغیر است.

شکل 11: نتایج شبیه‌سازی بعد از 40 ساعت: دما (°C).

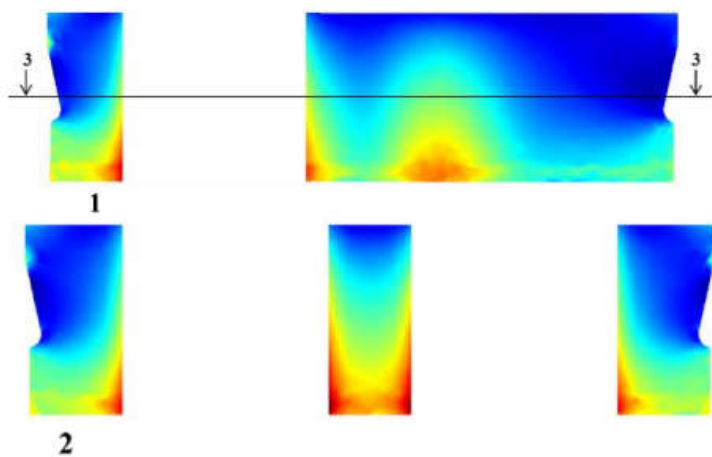
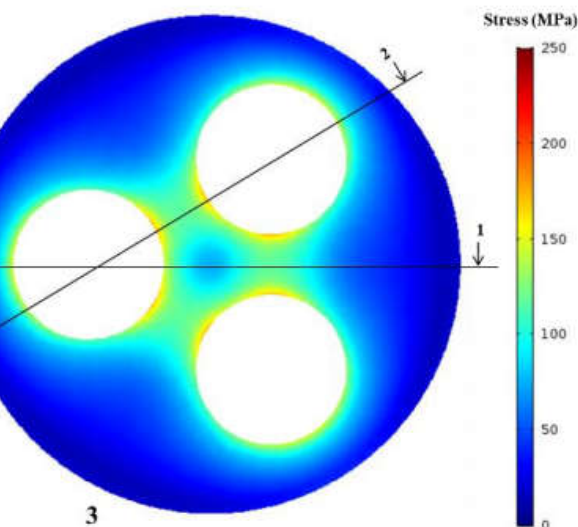
نتایج تنش مکانیکی Von Mises (شکل 12) توزیع مطابق با تغییرات حرارتی را نشان می‌دهد. قابل مشاهده است که محدوده حلقه فلزی تأثیر زیادی بر تنش‌ها ندارد. از آنجا که دلتا برای حرکت بالا و پایین در این محدوده آزاد است، هیچ تمرکز

تنشی ایجاد نمی‌کند. از طرف دیگر، بیشترین تنش‌ها در اطراف و بین دهانه‌های الکتروود حاصل می‌شوند. در این موارد، میزان تنش حتی بیشتر از وجه پایین است.

شکل 12: نتایج شبیه‌سازی پس از 40 ساعت: تنش‌های VM (MPa).

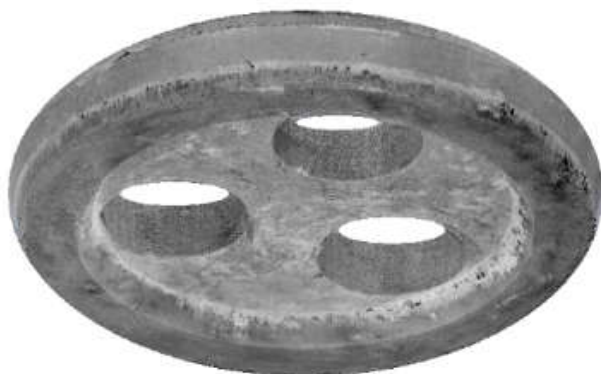
اسکن سه بعدی برای اندازه‌گیری دقیق فرسایش دلتا انجام شد. شکل 14 ابر نقاط سقف دلتای جدید را نشان می‌دهد. این روش نتایج ترمو- مکانیکی را تأیید می‌کند: بیشتر اوقات، حداکثر فرسایش در نزدیکی دهانه‌های الکتروود قرار دارد.

شکل 14: ابر نقاط دلتای سقف (جدید).

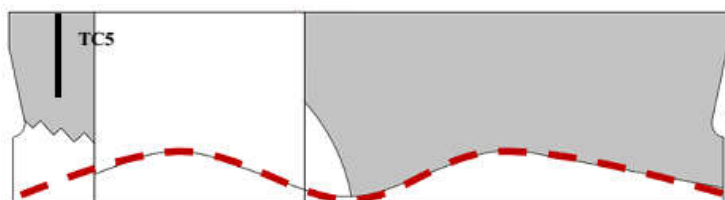
تغییرات فرسایش کلاسیک سقف دلتا در انتهای کمپین (دوره کاری) در شکل 15 نشان داده شده است. شکل کلی فرسایش پایین (خط چین قرمز) همبستگی خوبی با تغییرات ترمو-مکانیکی شبیه‌سازی دارد (شکل 1-12).

در اطراف دهانه‌های الکترو، فرسایش مهم است، زیرا گاهی اوقات، قطعه پیش‌ساخته می‌تواند بشکند و جدا شود. در نزدیکی ترموکوپل شماره 5، پس از تقریباً 45 ساعت، فرو ریختن بخشی از دلتا در نزدیکی یک دهانه رخ داده است. شکل-16 را ببینید.

شکل 15: تغییرات فرسایش نمونه‌وار دلتا در پایان یک دوره کار (کمپین).

در نتیجه، یک دستورالعمل نسوز جدید به منظور افزایش خواص مکانیکی در دمای پایین (زیر 1200°C) تدوین شد. در مقایسه با دلتای مرجع، مقاومت مکانیکی (پس از پخت در دمای 1000°C) تا 40 MPa افزایش یافت. علاوه بر این، تخلخل باز تا 4 درصد کاهش یافت و مقاومت در برابر شوک حرارتی در دمای 1000°C بیش از دو برابر مرجع بود.

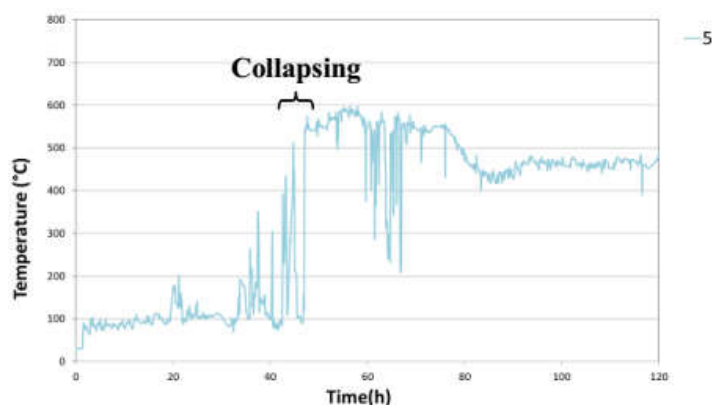
شکل 16: فروریختن بخشی از دلتای سقف در نزدیکی ترموکوپل TC 5.
