مطالعه مکانیزم فرسایش مواد نسوز دلتای سقف در کوره قوس الکتریکی¹

ترجمه: محمدحسین نشاطی

چکیده

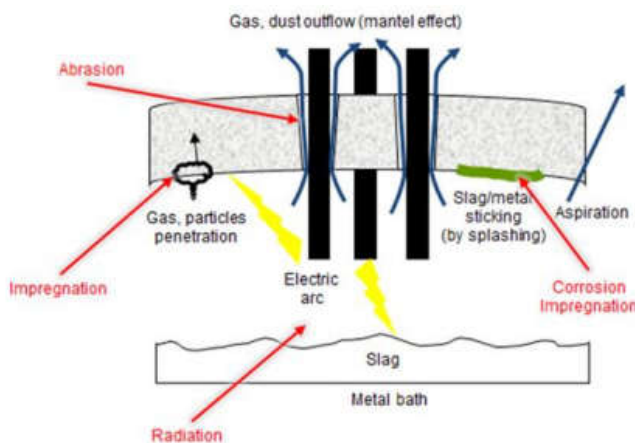
شکل 2: تنش‌ها بر روی دلتای سقف EAF.

مکانیزم فرسایش دلتای سقف به خوبی شناخته شده نیست. این قطعه یکی از قسمت‌های تحت بیشترین تاثیرات در EAF از انواع تنش‌ها، برای مثال حرارتی، شیمیایی و مکانیکی قرار دارد (شکل 2). سطح پایین دلتا در معرض دما توسط تابش و پاشش سرباره است. همچنین در معرض اثر خورنده سرباره و اکسیدهای فلزی می‌باشد. به دلیل طراحی پیچیده دلتا که باید دهانه‌هایی برای الکترودها، متعلقات خنک‌شونده با آب و غیره را در بر گیرد، تحت تنش‌های مکانیکی قابل-توجهی قرار گرفته و شوک‌های حرارتی باعث خراب شدن نسوز می‌شوند.

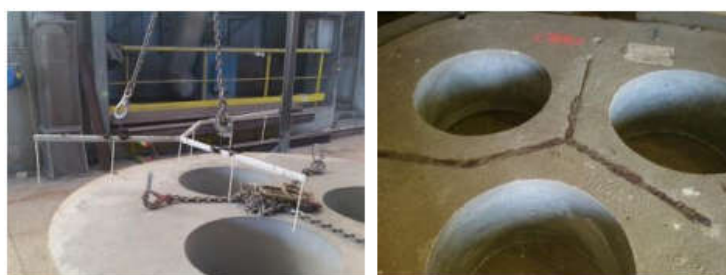
شکل 3: نصب ترموکوپل‌ها در دلتای سقف.

به منظور کمک به کسب دانش بهتر از فرآیندهای تخریب، اندازه‌گیری دمای دلتای سقف در چند کمپین (دوره کارکرد کامل) دلتاها انجام شد. اندازه‌گیری‌ها در ارتفاع و موقعیت‌های مختلف با استفاده از 11 ترموکوپل نوع K و یک دستگاه گردآوری خودکار داده‌ها برای ثبت دما انجام گردید (شکل 3 و 4).

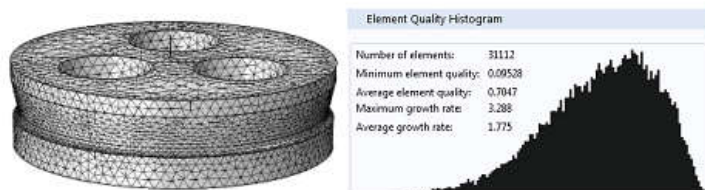
شکل 5: مش‌بندی شبیه‌سازی عددی.

مش‌بندی طرح دلتا از 31112 عنصر چهار وجهی تشکیل شده است، به شکل 5 مراجعه کنید.

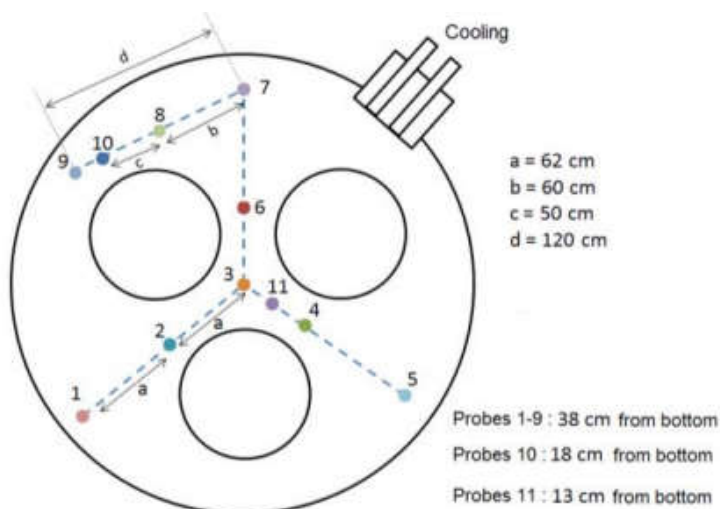
شکل 8: محل سنسورها.

دستگاه گردآوری‌کننده خودکار داده‌ها دمای 11 ترموکوپل را در طی 180 ساعت اول عمر سقف دلتا ثبت کرد. به شکل 8 و 9 مراجعه کنید.

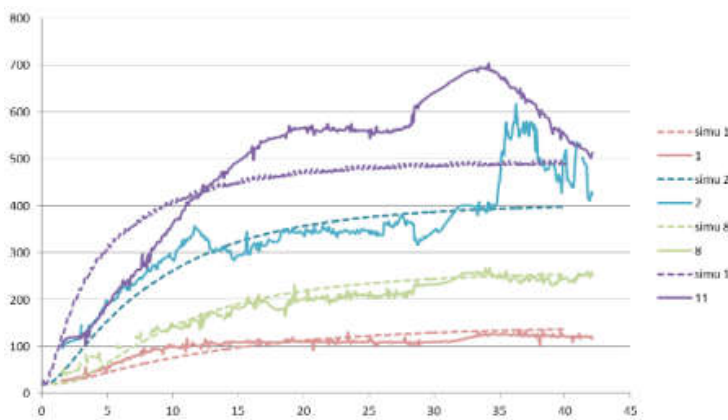
شکل 13: همبستگی حرارتی بین اندازه‌گیری ترموکوپل‌ها (خط پر) و شبیه‌سازی (خط چین).

یک بررسی همبستگی برای بدست آوردن اعتبار شبیه‌سازی انجام شد. شکل 13 نتایج حالت گذرا در نقاط 1، 2، 8 و 11 با خط پر برای اندازه‌گیری ترموکوپل‌ها و خط چین برای شبیه‌سازی را نشان می‌دهد. نتایج منطقی و سازگار است. مقادیر اندازه‌گیری شده متغیرتر هستند، اما بطور کلی، میزان دما بطور متوسط یکسان است. تفاوت را می‌توان با شرایط فرآیند توضیح داد که بیشتر از آنکه چرخه‌های دوره‌ای در شبیه‌سازی در نظر می‌گیرند دارای نوسان هستند.
